# SANTA MARIA DE QUADRES

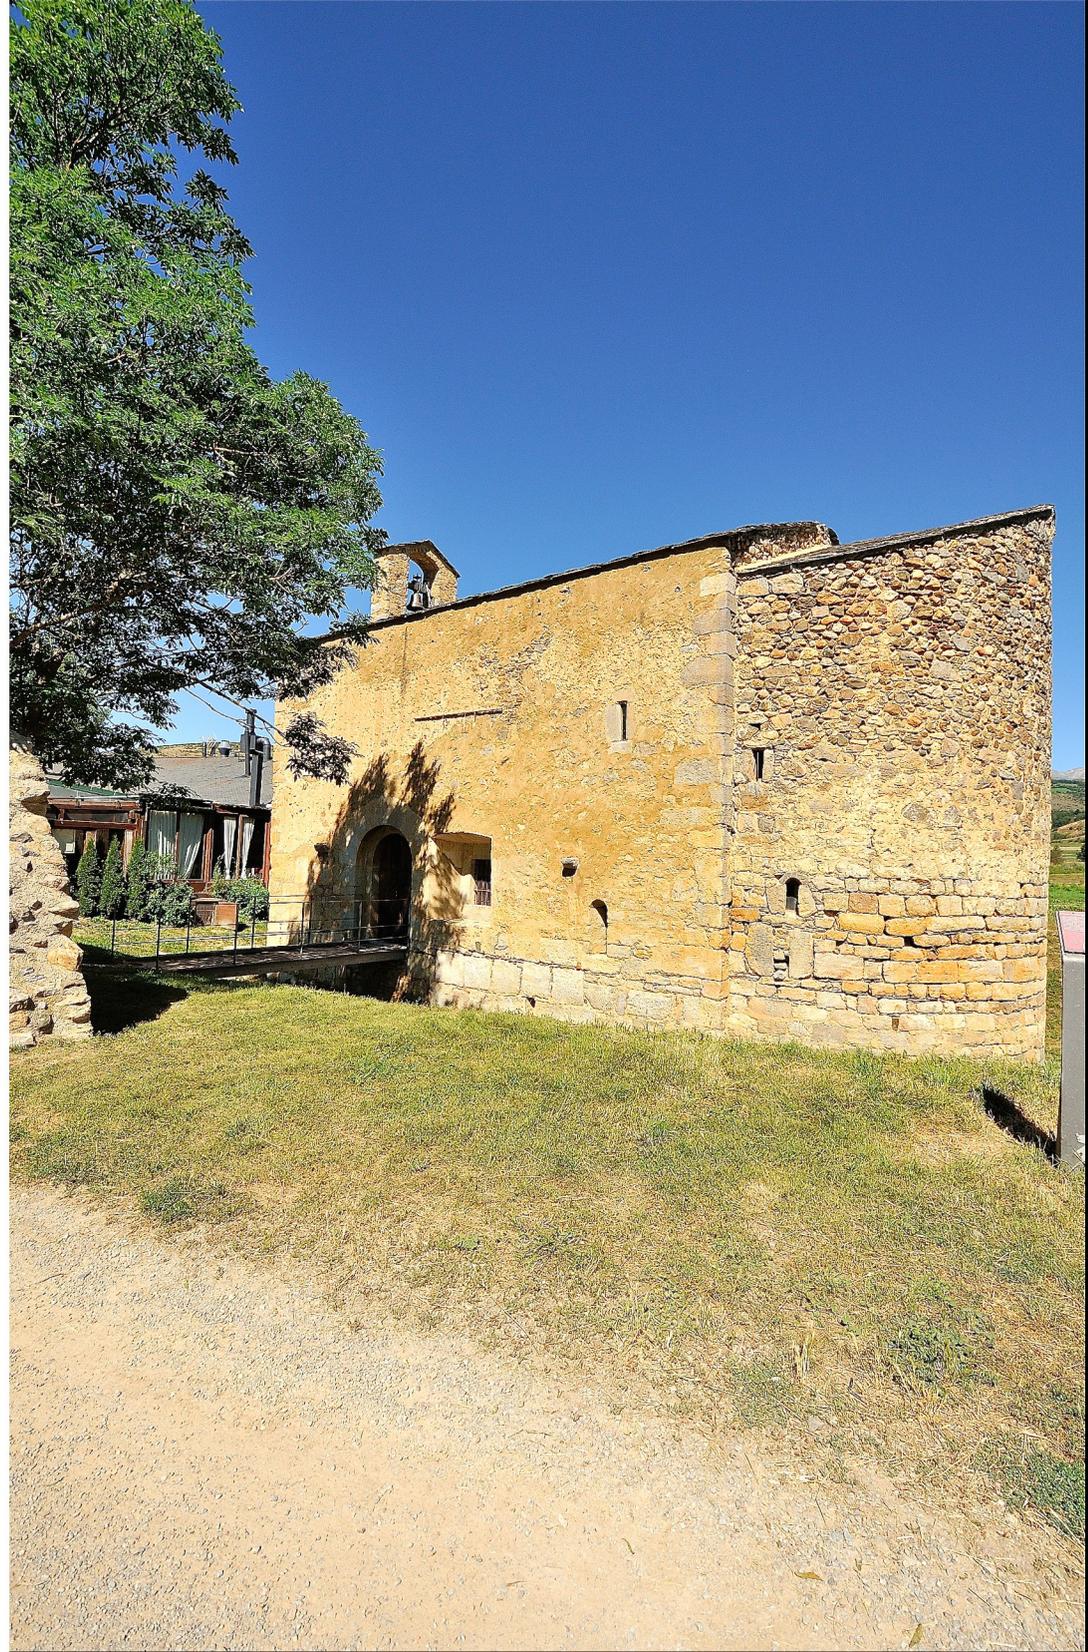
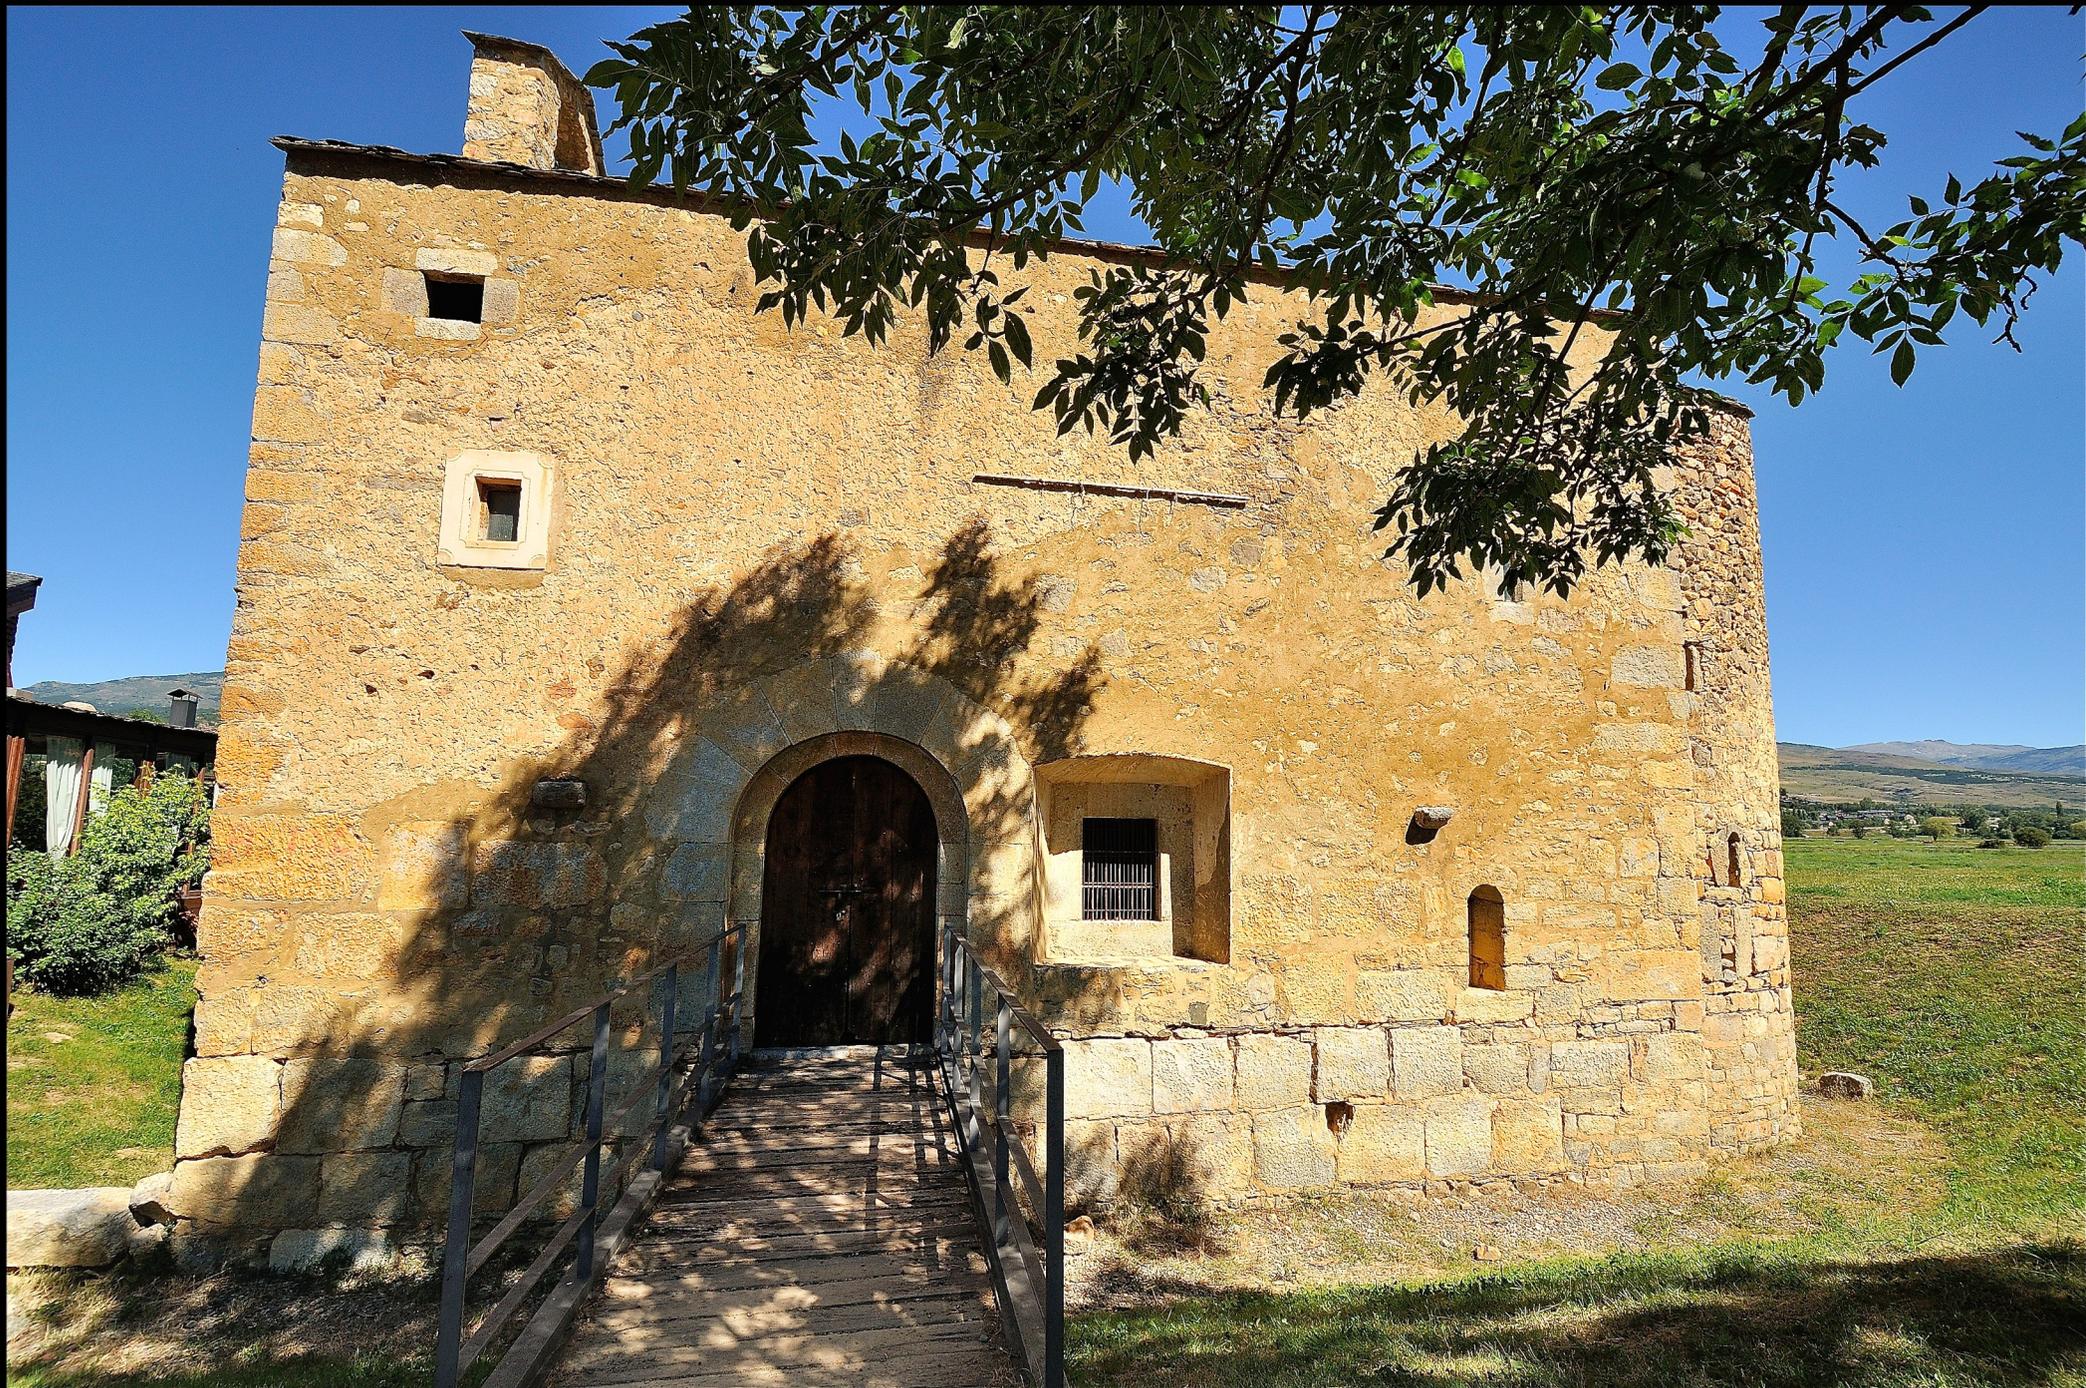
*Consta de una única nave encabezada por un ábside semicircular con ventana central de doble rasgada en la parte conservada del edificio románico.*

*Aun así, en la pared de mediodía, se conserva una ventana también de doble rasgada en la parte todavía conservada del edificio románico, así como dos ménsulas que aguantarían el porche de la antigua puerta románica.*

*La puerta actual, localizada a mediodía, está abierta sobre la románica.*

*En el interior se conserva, a media altura, íntegramente la cornisa a partir de la cual arrancaba la vuelta de la nave del edificio románico. Los dos edificios ( el del siglo XII y el del XVII) son claramente identificables por el tipo muy diferenciado de menaje utilizado.*
